Anexo de Fotografías

AMALFI

Ejecutado por: Ing. Jeremías Rodríguez
Procesado por: Ing. Jhon Edison Daza
Revisado por: Ing. Ricardo González

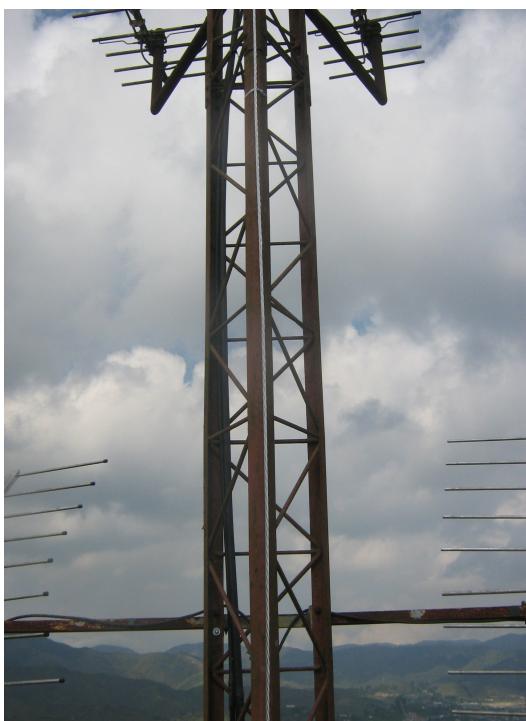
Espacio disponible

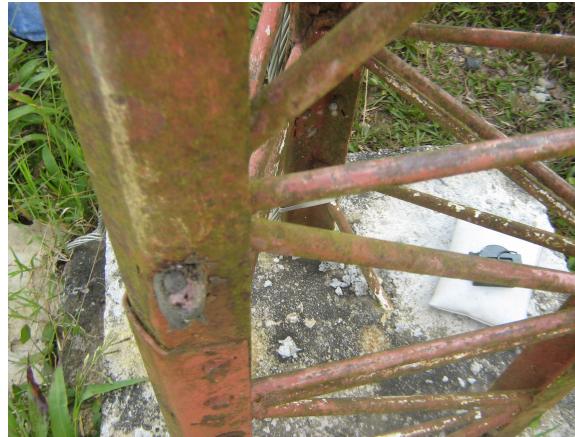
Torre sin sistema tierra

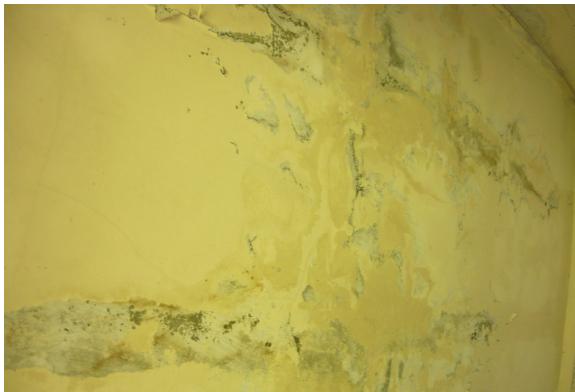
Humedad

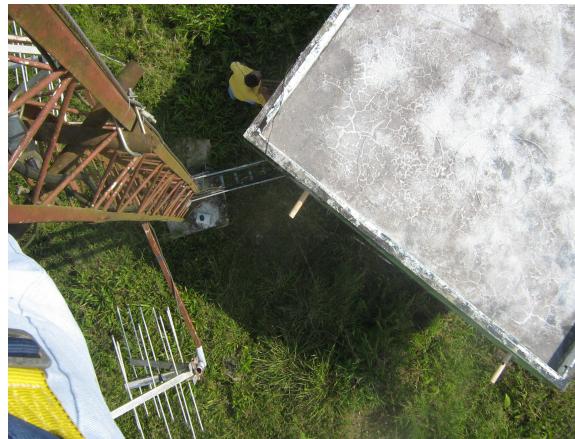
Impermeabilizacion

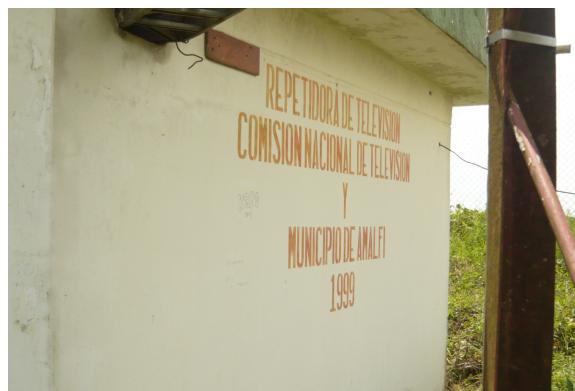
Pintura exterior

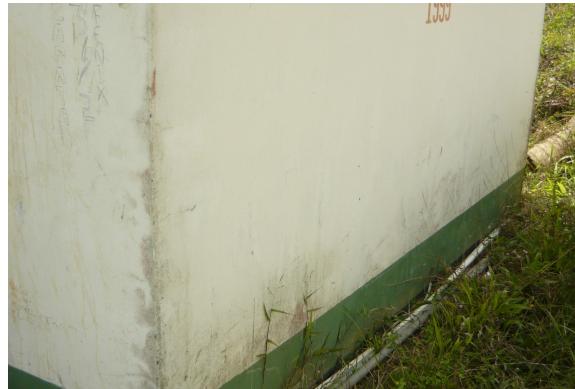
Pintura exterior

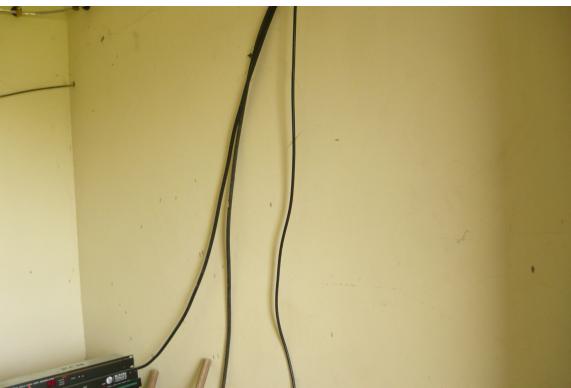
Pintura interior

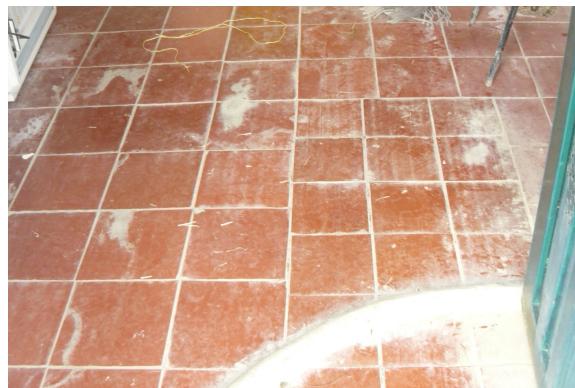
Piso salón de equipos
