REPORTE DE ESTUDIO DE SITIO T.V.

Cliente / Proyecto	RTVC	2-313
Sitio:	Inzá, Cauca	
Fecha de Visita:	28/03/2009	
Visita realizada por:	Joaquín Sanchez

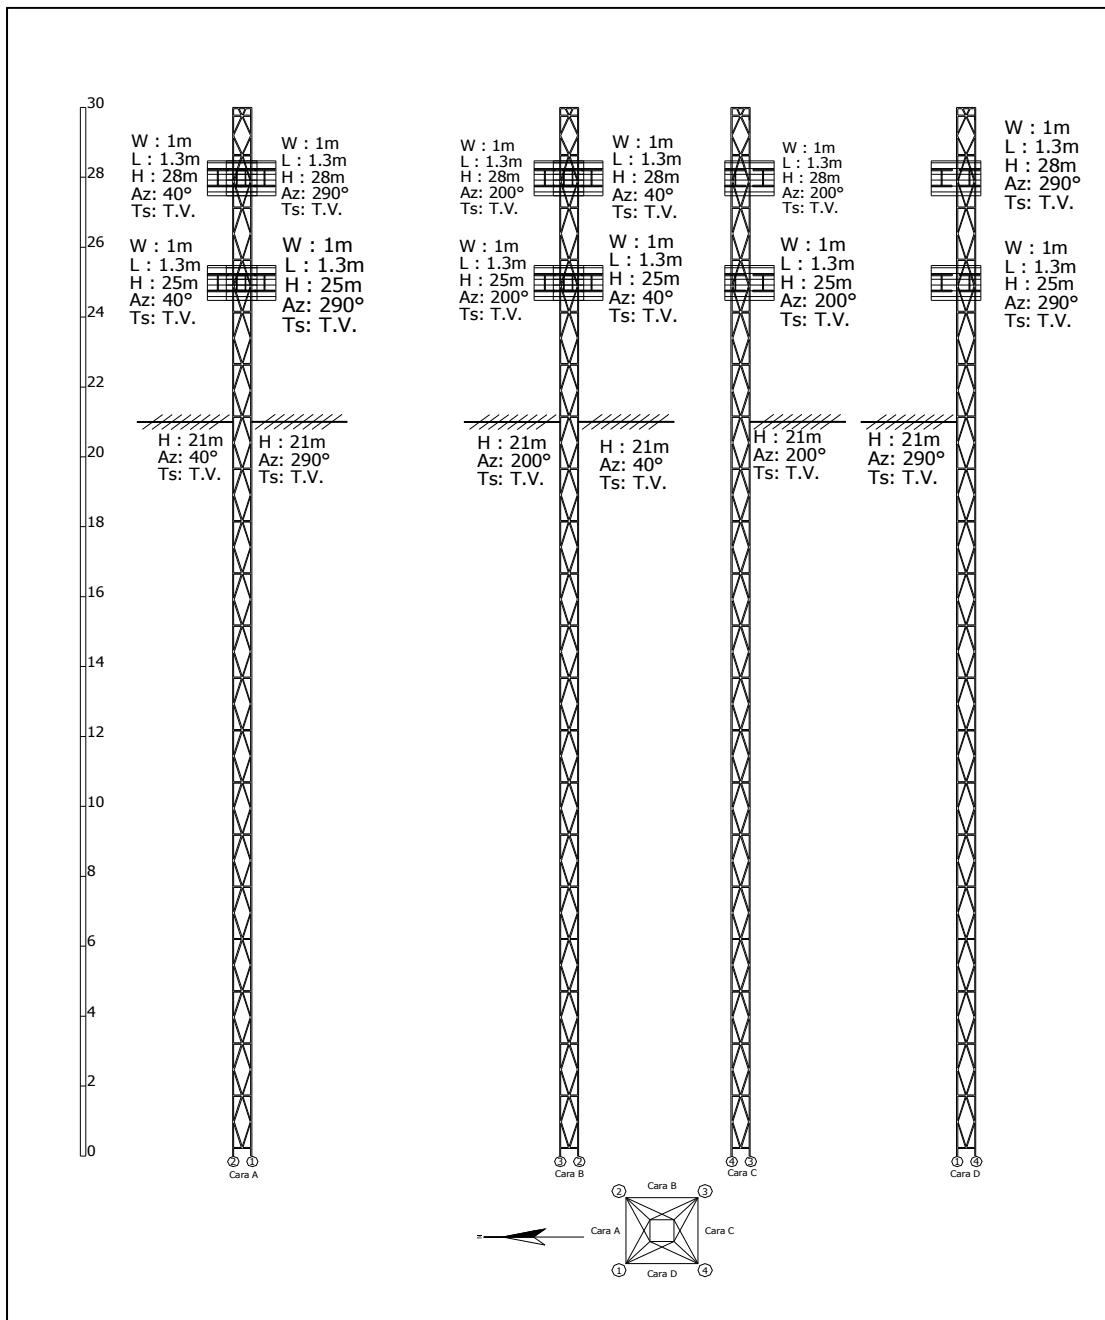
3.2 Diagrama de Torre

La torre se encuentra en regular estado, presenta corrosión y la pintura se encuentra en pésimas condiciones, es necesario hacer un mantenimiento correctivo.
